## **ADLFI. Archéologie de la France - Informations**

### **Saint-Hilaire-la-Forêt – La Sulette**

Sauvetage urgent (1992)

**Robert Cadot**

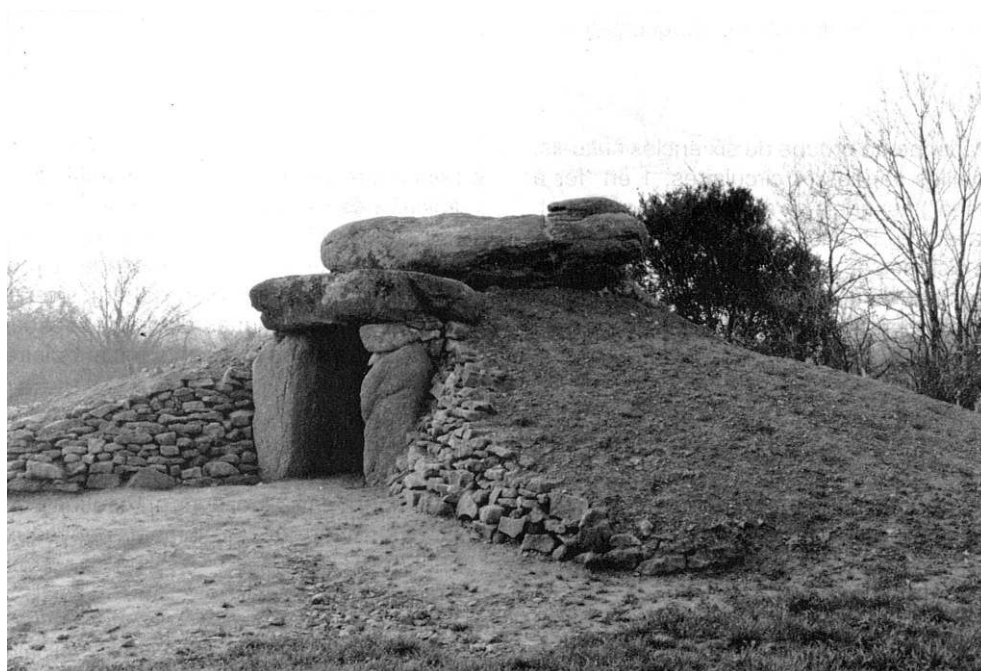
Fig. 1 – Structures remontées et tumulus en cours de recomposition

- 4 L'ensemble des orthostats granitiques ont été replacés en respectant scrupuleusement le positionnement des faces et l'altitude des arêtes. La cohésion de l'ensemble a été obtenue par un renforcement en béton des tranchées de fondation. Pour sa part, la dalle horizontale marquant le fond de la *cella* a été implantée sur une embase en parpaings de ciment.

- 5 L'espace du couloir d'accès au portique a été délimité par des murets en pierre sèche ensuite masqués par le sédiment du tumulus qui a été lui-même engazonné.

- 6 Enfin, la dalle de couverture, brisée, a été brochée et remise en place à l'aide d'une grue de 60 tonnes.
